OE7XVR ATV-Relais Valluga

## OE7XSI ATV-Relais Valluga (Arlberg)

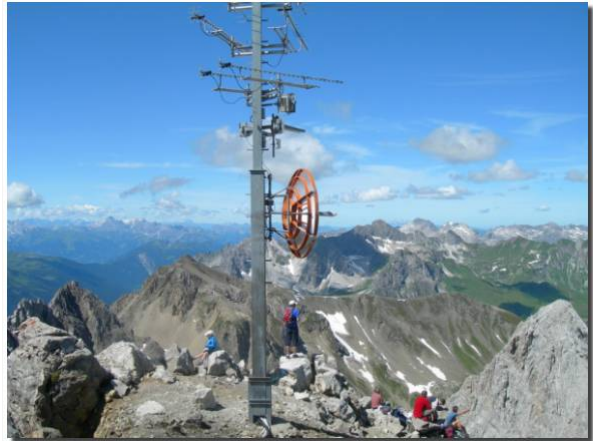
OE7XSI Valluga

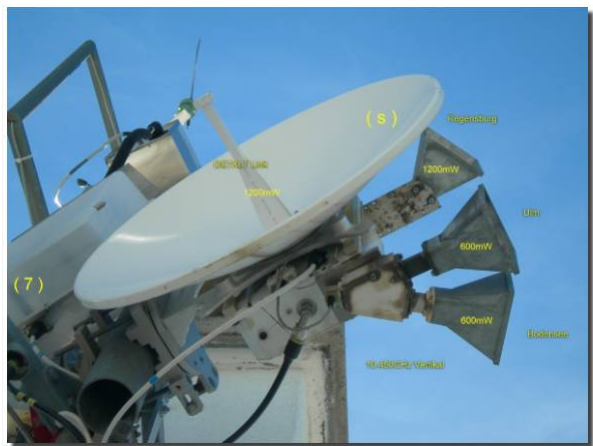
OE7XSI Sendeantennen

4 Stück Hornstrahler und ein Primärfokus Spiegel

Weiters waren noch 2 Panorama Kameras montiert. Aufgrund der Radaranlage auf 5625MHz gab es kaum Möglichkeit diesem Standort weiter zu betreiben, zusätzlich gab es Probleme mit Störungen auf 10 GHz und 23cm. Gesendet wurde auf 10.450 GHz Vertikal mit jeweils 600mW Richtung Bodensee und Ulm, mit 1.2 Watt jeweils Richtung östlich von Augsburg und Krahberg /Landeck.
