OE7XVR ATV-Relais Valluga

OE7XVR ATV-Relais Valluga (Arlberg)

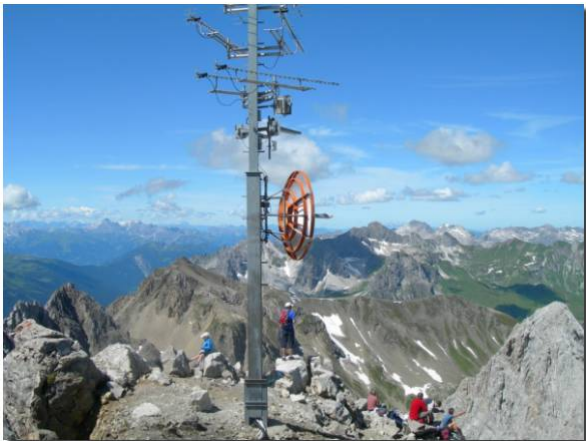
OE7XVR Valluga

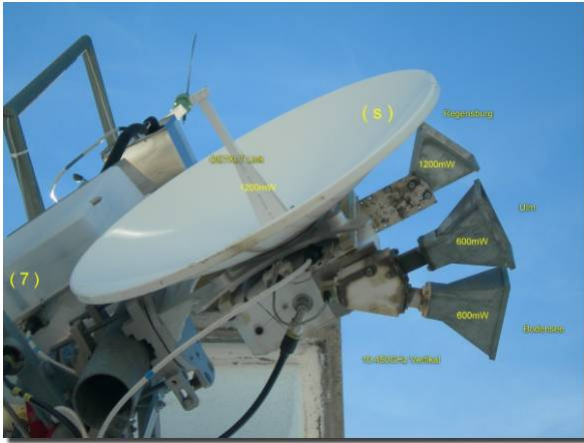
OE7XVR Sendeantennen

Wir betrieben auf der Valluga beim ATV Umsetzer insgesamt 12 Antennen, davon

Sendeseitig:

4 Stück Hornstrahler und ein Primärfokus Spiegel

Empfangsseitig:

- eine 2m Antenne für DTMF Eingabe und Sprachfunk
- 23cm Linkantenne zum OE7XLT
- 13cm User Antenne Richtung Bodensee
- 10GHz User Hornantenne Richtung Ulm
- 13cm User Antenne Richtung Ulm
- 10GHz Linkspiegel Richtung DB0UTZ
- 23cm Linkantenne Richtung HB9KB
- 23cm Linkantenne Richtung DB0ULD

(Siehe Markierung auf den Bildern)
