OE7XVR ATV-Relais Valluga

OE7XSI ATV-Relais Valluga (Arlberg)

Setup des ehemaligen ATV-Relais auf der Valluga

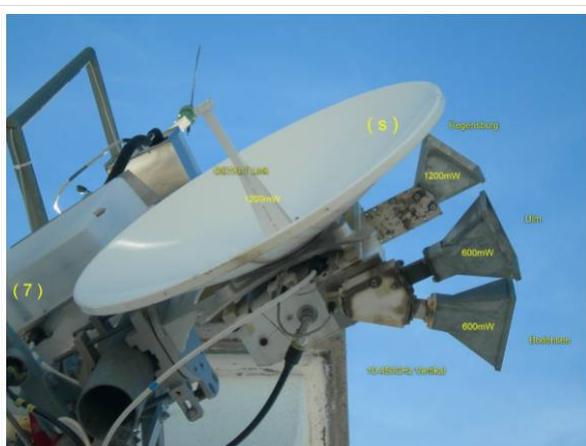
OE7XSI Sendeantennen

4 Stück Hornstrahler und ein Primärfokus Spiegel

Weiters waren noch 2 Panorama Kameras montiert. Aufgrund der Radaranlage auf 5625MHz gab es kaum Möglichkeit diesem Standort weiter zu betreiben, zusätzlich gab es Probleme mit Störungen auf 10 GHz und 23cm Gesendet wurde auf 10.450 GHz Vertikal mit jeweils 600mW Richtung Bodensee und Ulm, mit 1.2 Watt jeweils Richtung östlich von Augsburg und Kraibitz /Landeck.
